Herkingen	Steigerpalen WSV Herkingen
Objectgegevens Rapportstatus: Concept 0.1 NB Objectnr.: n.v.t. Locatie: Herkingen Type: Houten steiger Bouwjaar: 1981 Afmetingen: n.v.t. Beheerder: WSV Herkingen Achterland: Inspectieomstandigheden: Datum: 23-09-2011 Weer: bewolkt, 20°C Water: 16°C, zicht 3 m

Steigerpalen WSV Herkingen

Steigerpalen WSV Herkingen	Bijlage II Fotobijlage

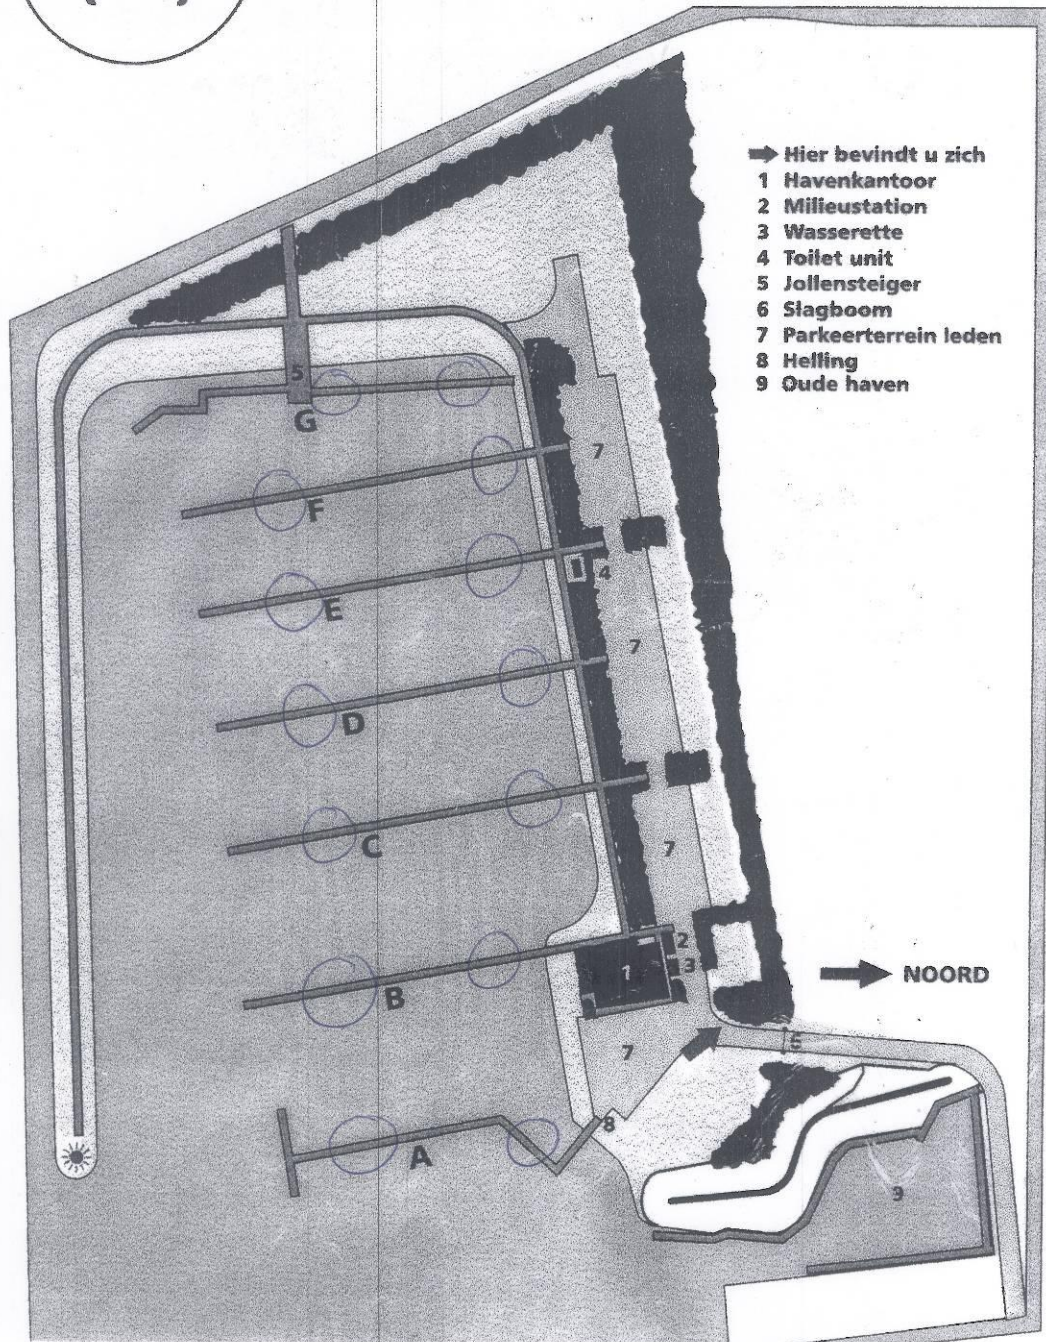
Bijlage I Inspectietekening

Bevindingen	<p>De houten palen zijn steekproefsgewijs, ten minste twee palen op twee locaties (zie Bijlage I, inspectietekening) per steiger, schoongespoten met een hogedrukreiniger. Bij de overige palen is op de zogenaamde wind/waterlijn gelet aangezien er op deze locaties de meeste aantasting of insnoering te verwachten is, deze eventuele aantasting en insnoering is niet waargenomen (zie Bijlage II, foto 4 en 5).</p> <p>Bij verschillende palen is er ca. 15 cm bodem weggespoten om daar te kunnen controleren op aantasting van marineboorders, deze is niet aangetroffen.</p> <p>De schoorbalken verkeren in minder goede staat, dit in verband met de zaagvlakken (zie Bijlage II, foto 7).</p> <p>De bevestigingen van de schoorbalken verkeren in matige tot slecht staat. Op diverse locaties hangen deze schoorbalken nog aan één paal deze hebben dus geen functie meer (zie Bijlage II, foto 3).</p>
Conclusies	<p>De palen verkeren in goede staat.</p> <p>De schoorbalken verkeren in minder goede staat.</p> <p>De verbindingen tussen de schoorbalken en palen verkeren in matig tot slechte staat.</p>

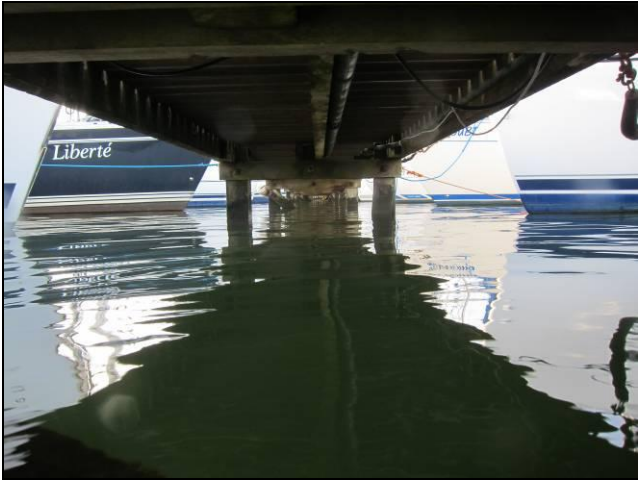
<p data-bbox="150 770 405 801">Foto 1: Onderzijde steiger.</p>

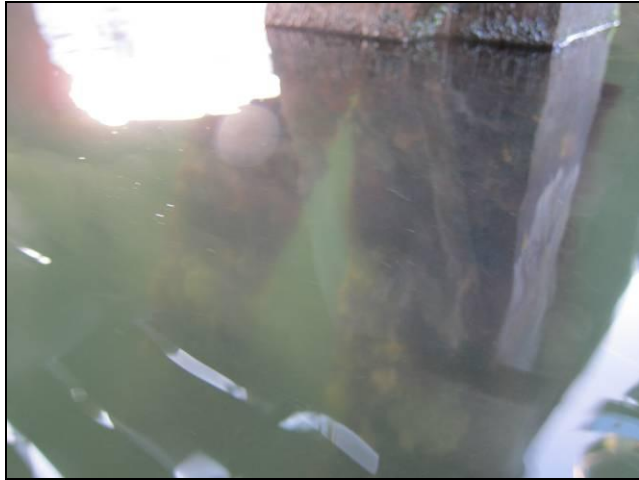
<p data-bbox="817 770 1091 801">Foto 2: Paal met schoorbalk.</p>

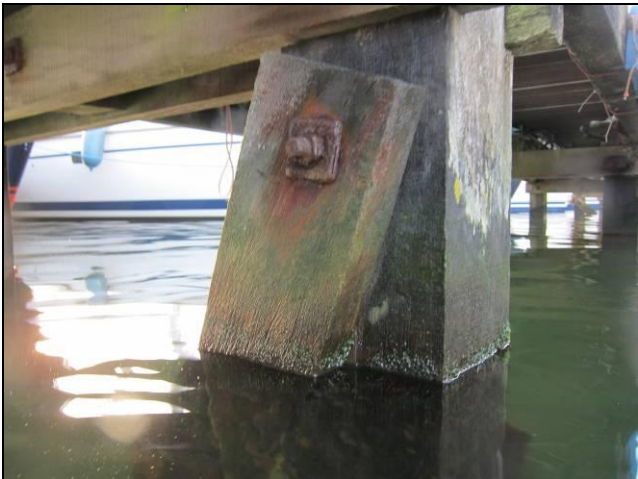
<p data-bbox="150 1323 724 1355">Foto 3: Loshangende schoorbalk + slechte staat verbinding.</p>

Aanbevelingen	<p>Sommige schoorbalken hangen los aan één zijde, deze dienen opnieuw bevestigd te worden om de stevigheid van de steiger te waarborgen.</p> <p>Het is aan te raden de verbindingen van de schoorbalken en palen na te lopen en te vervangen waar nodig.</p>

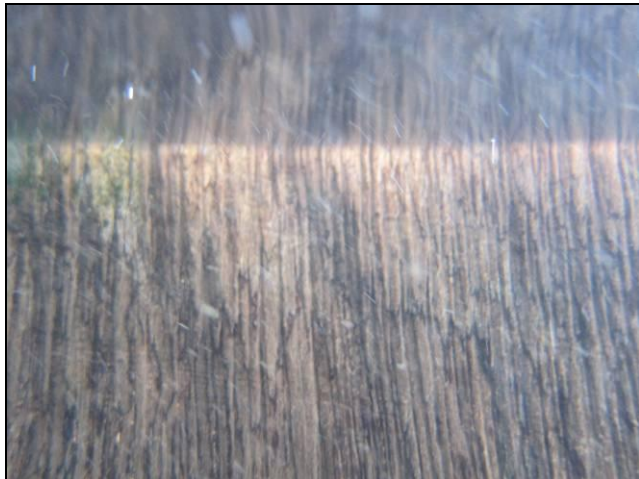
<p data-bbox="817 1323 1155 1355">Foto 4: Paal direct onder waterlijn.</p>

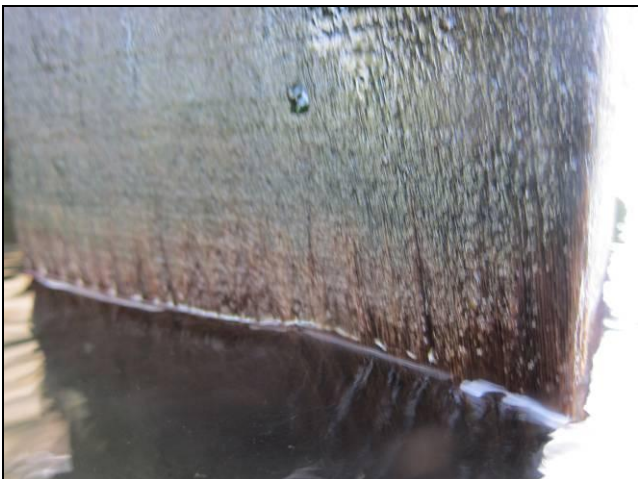
<p data-bbox="150 1877 517 1908">Foto 5: Paal direct boven de waterlijn.</p>
